Ronald Adami, Peter Friese, Andreas Protz

Beseitigung von Verfärbungen auf Natursteinoberflächen

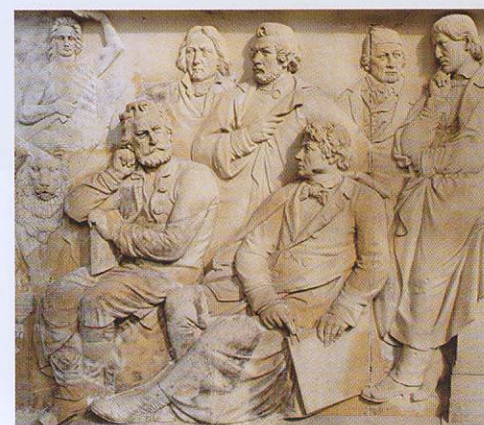
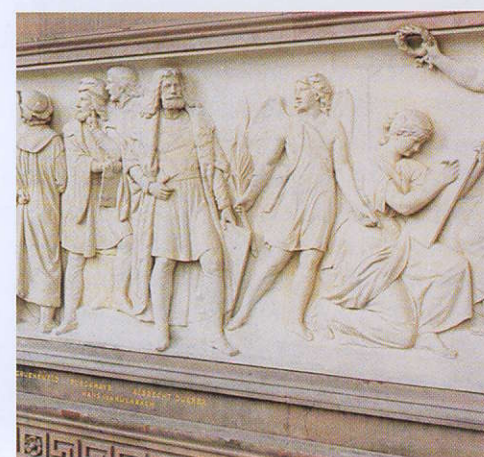
110 Der Relieffries an der Alten Nationalgalerie
 a Bräunliche Verfärbungen nach der Behandlung mit konzentrierten Ammoniumcarbonatlösungen
 b Eine mit Paste belegte Fläche in der Phase der Abtrocknung
 c Der Relieffries nach Abnahme der Paste

Eine der Möglichkeiten, Verbindungen wie $\text{FeO}(\text{OH})$ in Lösung zu bringen, ist die Bildung von Eisen(II)hydrogencarbonat (FeHCO_3). Dazu muss das dreiwertige Eisen (Fe^{+++}) zum zweiwertigen Eisen (Fe^{++}) reduziert werden. Es wurde deshalb eine Paste konzipiert, die neben Ammoniumhydrogencarbonat ein starkes Reduktionsmittel enthält. Als Reduktionsmittel erwies sich Aluminiumpulver als gut geeignet, da es unter den gegebenen Bedingungen keine löslichen Verbindungen bildet, die in den Stein einwandern könnten.

Die Löslichkeit von Eisen(II)hydrogencarbonat in Wasser ist nicht sehr hoch und es war von vornherein zu erwarten, dass die Verteilung der angereicherten Eisensalze in tiefere Schichten des Kalksteines und in die Paste mehrere Tage in Anspruch nehmen würde. In dieser Zeit mussten die behandelten Flächen des Kalksteins ausreichend feucht bleiben. Um dies zu gewährleisten, wurde der Kalksteinfries vor dem Auftrag der Paste mit destilliertem Wasser vorgewässert und der Paste ein wasserrückhaltendes Polymer zugesetzt. Eine zu schnelle Verdunstung von Wasser an der Pastenoberfläche wurde durch Abdecken mit einer

Polyäthylenfolie verhindert. Die Einwirkzeit der Paste lag zwischen drei und fünf Tagen. Anschließend wurde die Folie abgenommen und der Paste Gelegenheit gegeben abzutrocknen. Der größte Teil der Paste fiel beim Austrocknen ab, verbleibende Reste konnten mit einer weichen Bürste entfernt werden. Eine Nachreinigung des Relieffrieses war nicht notwendig. Abb. 110 zeigt die

verschiedenen Stadien der Behandlung und das Ergebnis.

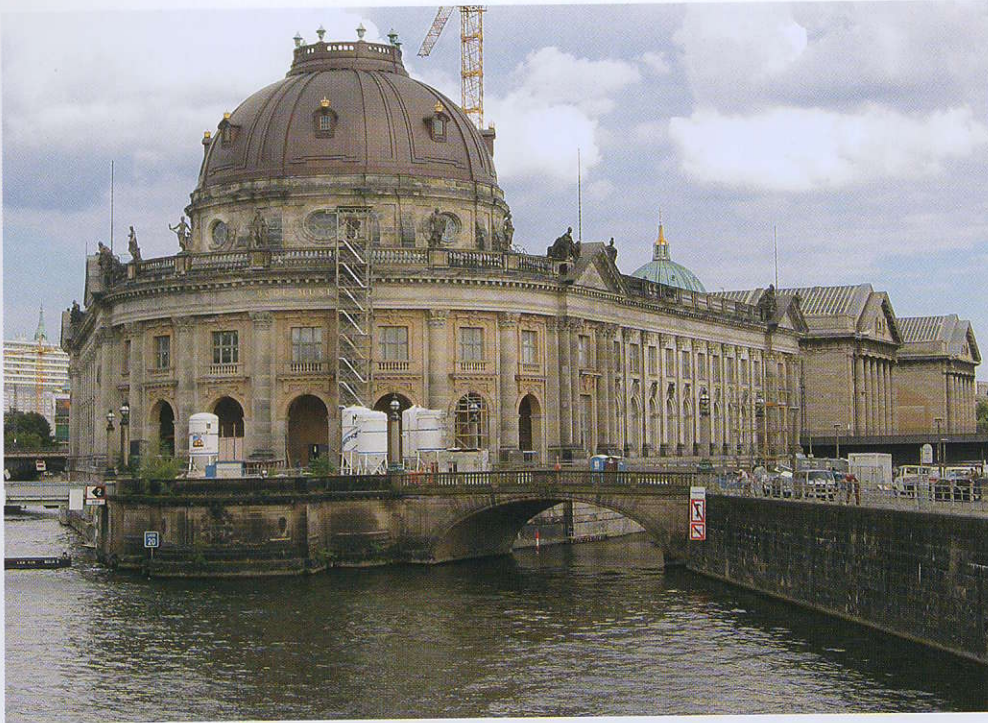
111 Bodemuseum in Berlin

Ein ähnliches Problem war an einem Abschnitt der Westfassade des Bodemuseums auf der Berliner Museumsinsel zu lösen. Bei einem Rohrbruch während der Instandsetzungsarbeiten wurde hier das Außenmauerwerk extrem stark durchfeuchtet. Im Verlauf der nachfolgenden langsamen Abtrocknung wurde beobachtet, dass sich die belastete Fassadenfläche aus Rackwitzer Sandstein zunehmend braun verfärbte. Dies hätte vermutlich verhindert werden können, wenn man sofort eine geeignete Kompresse aufgetragen hätte.

Bestandteile (Ammoniumhydrogencarbonat und Aluminiumpulver) enthielt, beim Abtrocknen aber keine Schwindrisse bildete und nicht vorzeitig von den zu behandelnden senkrechten Flächen abfiel. Die Eisenverbindungen und die löslichen Salze konnten dann bei der Austrocknung zu einem großen Teil in die Paste einwandern und mit dieser entfernt werden. Auch hier wurden zunächst Laborversuche durchgeführt und kleine Musterflächen mit verschiedenen Pastenzusammensetzungen angelegt.

Für die großflächige Behandlung wurde der Sandstein vorgewässert, die Paste aufgespritzt und mit PE-Folie abgedeckt. Nach einer Standzeit von etwa einer Woche wurde die Folie entfernt und die Paste konnte langsam abtrocknen. Das vollständige Entfernen der Paste war allein mit Bürsten und Absaugen nicht möglich, da die Sandsteinoberfläche sehr rau ist und Reste der Paste in Poren verblieben. Deshalb war es notwendig, die gesamte behandelte Fläche abschließend durch Strahlen mit einem weichen Strahlmittel zu reinigen. Die durch den Rohrbruch verursachten Verfärbungen und der Zustand etwa sechs Monate nach der Behandlung sind in der Abb. 112 dargestellt. Der überwiegende Teil der behandelten Fläche zeigte nach den sechs Monaten keine Veränderung. Lediglich im Bereich einer Fuge zwischen zwei Bogensteinen an der Oberseite des

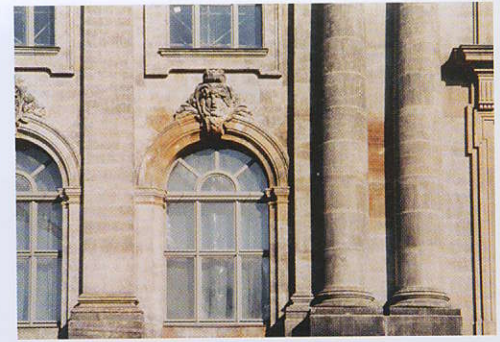
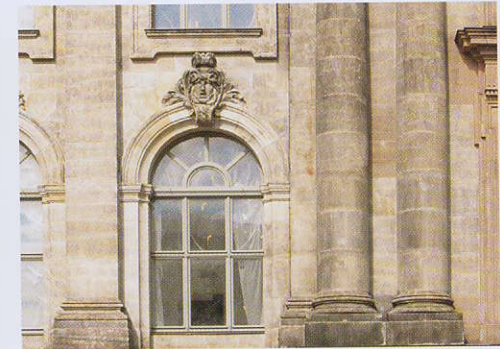
Nach der Abtrocknung wurde dann erfolglos versucht, die verfärbten Stellen durch vorsichtiges Strahlen mit einem weichen Strahlmittel zu reinigen. Die färbenden Eisenverbindungen waren in der äußeren Schicht bis zu 2 mm tief angereichert. Gleichzeitig konnten in dieser Schicht stark erhöhte Anteile leicht löslicher Salze (überwiegend Sulfate) und Gips nachgewiesen werden. Da es nicht möglich war, den Stein durch Sandstrahlen ca. 2 mm zurückzuarbeiten, ohne die Oberflächenstruktur grob zu verändern, musste für diesen Anwendungsfall eine Paste konzipiert werden, die zwar die oben beschriebenen reaktiven

112 Fassadenfläche am Bodemuseum, die durch einen Rohrbruch stark verfärbt wurde

a Die Fassadenfläche vor der Behandlung
b Die Fassadenfläche sechs Monate nach der Behandlung. An einer kleinen Stelle im oberen Bereich des Fensters sind erneut Verfärbungen aufgetreten.

Fensters trat langsam wieder eine bräunliche Verfärbung auf. Leider war diese Stelle nicht mehr zugänglich und es bestand keine Möglichkeit, die Ursachen zu untersuchen. Es kann aber angenommen werden, dass hier durch Schlagregen Wasser in die Fuge eindringen konnte (Die Fassadenfläche liegt an der Westseite!) und erneut Eisenverbindungen an die Oberfläche transportiert wurden.

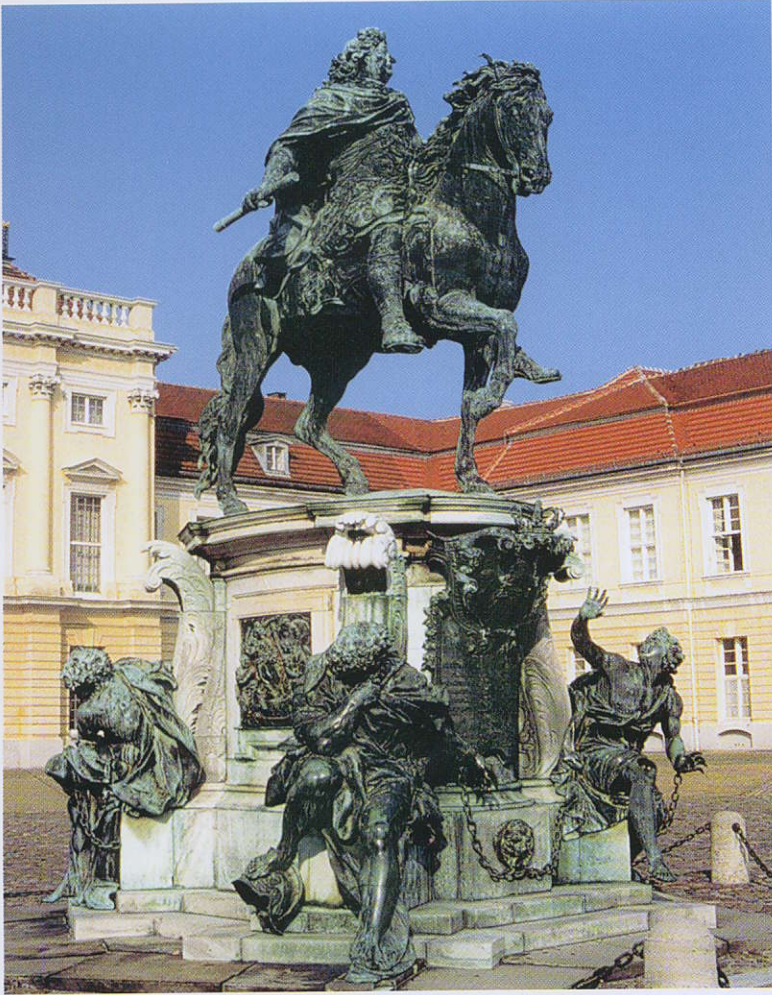
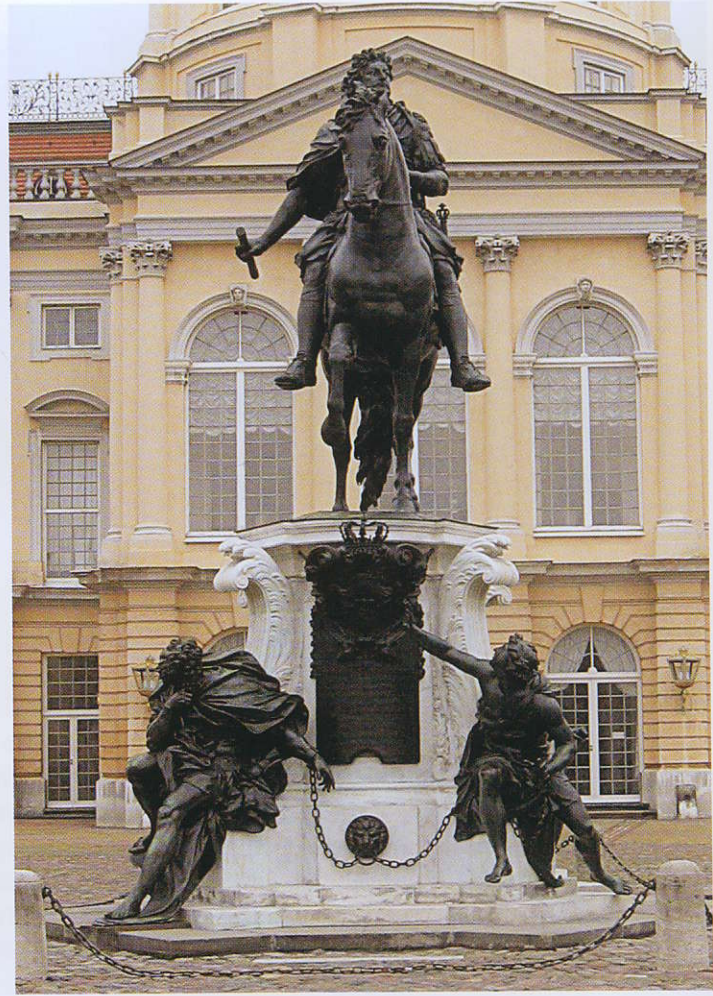
115 Das Reiterdenkmal des Großen Kurfürsten im Ehrenhof des Schlosses Charlottenburg in Berlin vor der Instandsetzung
 a Gesamtansicht
 b Detailansicht des Sockels

Ein anderes Beispiel für die Anwendung der Paste ist das von Andreas Schlüter geschaffene Reiterdenkmal des Großen Kurfürsten², das Anfang des 18. Jahrhunderts auf der Langen Brücke in Berlin aufgestellt und nach dem Zweiten Weltkrieg in den Ehrenhof des Schlosses Charlottenburg umgesetzt wurde. Der aus Marmor bestehende Sockel war durch grüne Laufspuren und dunkle Gipskrusten unansehnlich geworden (Abb. 115) und sollte im Rahmen einer Grundinstandsetzung wieder ein ästhetisch vertretbares Aussehen erhalten. Zur Instandsetzung des Sockels wurden die Bronze- (Sklaven, Wappenkartusche und Bronzereliefs) abgebaut. Der gesamte Sockel wurde dann vorgewässert und mit der beschriebenen Paste³ (Schichtdicke 0,5 bis 1 cm) belegt. Durch eine PE-Folie wurde

die Paste vor zu schneller Austrocknung geschützt. An den Stellen mit besonders hohen Anteilen an Kupferverbindungen (z. B. an den Bodenplatten) verfärbte sich die Paste bereits nach 30 Minuten tiefblau (Kupfertetraminkomplex). Nach einer Standzeit von vier Tagen wurde die Folie entfernt und nach weiteren sechs Tagen war die Paste so weit abgetrocknet, dass sie mechanisch durch Abbürsten und Absaugen entfernt werden konnte. Etwa 50 % der verfärbten Flächen mussten in der gleichen Weise mehrfach behandelt werden, um die Kupfersalze nahezu vollständig zu entfernen. Dabei stellte sich heraus, dass einige kleinere Bereiche nach wiederholtem Auftragen von Paste keinerlei Veränderungen mehr zeigten. Da es nicht möglich war, Bohrkerne für Untersuchungen zu entnehmen, kann nur vermutet werden, dass die Kupferverbindungen im Verlauf der fast dreihundertjährigen Standzeit des Denkmals tief in den Marmor eingedrungen sind und möglicherweise durch Rekrystallisationsvorgänge in Calcit „eingekapselt“ wurden. Abb. 117 vermittelt einen Eindruck von den Instandsetzungsarbeiten des Sockels und dem Ergebnis der durchgeführten Maßnahmen.

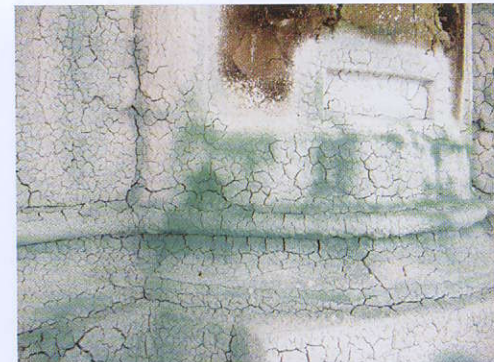
117 Der Sockel des Reiterdenkmals während der
 Behandlung mit einer Paste zur Entfernung der
 Kupferverbindungen, Phase der Abtrocknung

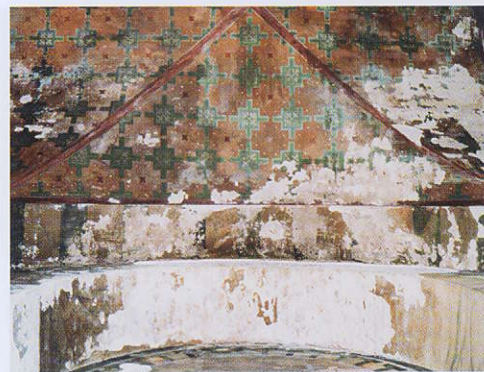
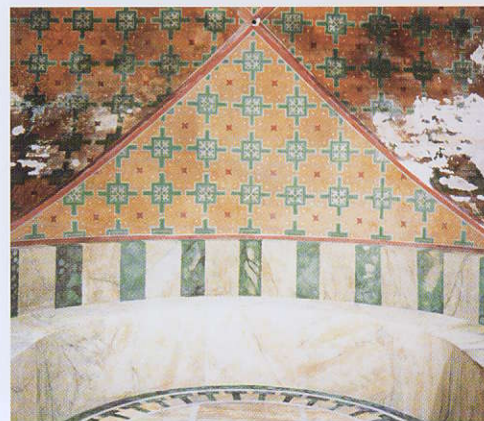
Gewölbe waren vermutlich längere Zeit nur mäßig durchfeuchtet, d. h. die Wandmale-
 reien waren noch erhalten, doch hatte sich
 hier – bedingt durch den hohen SO_2 -Gehalt
 der Luft – eine deutlich erkennbare Vergip-

Durch Gipsanreicherungen verursachte
 Verfärbungen haben meist ein dunkles
 Aussehen. Dies liegt daran, dass die nadel-
 förmigen Gipskristalle Staubpartikel „fest-
 halten“ und bei der Kristallbildung teilwei-
 se inkrustieren. In der restauratorischen
 Praxis werden zum Entfernen von Gips-
 krusten oft Lösungen von Hydrogencarbon-
 at in Wasser eingesetzt. Dabei werden die
 Lösungen aufgesprüht und der Überschuss
 abgetupft. Dieses Vorgehen ist zeitaufwen-
 dig und birgt die Gefahr, dass bei stark sau-
 genden Untergründen zu große Mengen an
 Ammoniumhydrogencarbonat in tieferen
 Schichten angereichert werden und sich
 dort nur langsam zersetzen. Sehr viel güns-
 tiger ist es, das Ammoniumhydrogencarbo-
 nat als reaktiven Bestandteil in einer Paste

119 Durch Vergipsung gebildete Verfärbungen auf einer Wandmalerei in der Herz-Jesu-Kirche in Berlin
a Vorzustand
b Musterfläche nach einer Behandlung mit ammoniumcarbonathaltigen Pasten, Salzbehandlung und Restaurierung

Für den speziellen Anwendungsfall in der Herz-Jesu-Kirche wurde eine Paste konzipiert, die sich u. a. dadurch auszeichnete, dass sie ein hohes Wasserrückhaltevermögen hatte und nach der Abtrocknung besonders leicht zu entfernen war. Das Wasserrückhaltevermögen kann durch Zusätze von so genannten Superabsorbent (Polyacrylaten) eingestellt werden. Die Haftfestigkeit auf dem Untergrund nach der

Abtrocknung kann durch Zusätze von pyrogenen Kieselsäure auf das gewünschte Maß reduziert werden. Die Paste wurde vorsichtig auf die Malschicht aufgespachtelt und einige Tage mit leichter PE-Folie abgedeckt. Nach Abnahme der Folie und Abtrocknung der Paste fiel diese weitgehend von selbst ab und musste dann nur noch an kleinen Stellen abgepinselt werden. Die dunklen Vergipsungen konnten in einem Arbeitsgang entfernt werden (Abb. 119). Nachuntersuchungen ergaben, dass der Gehalt an Ammoniumsulfat in den oberflächennahen Schichten des Mauerwerks nach der Behandlung sehr gering war (< 0,001 Ma.-%).
